油罐区审核案例

推荐机构：广东中鉴认证有限责任公司

认证类型：质量管理体系

2009年12月25-26日审核组对东莞XXXXXX玻璃有限公司职业健康管理体系进行了初次认证审核。该公司的认证范围为：太阳能超白玻璃、压花玻璃的生产、深加工及销售服务。主要生产过程为：石英砂、原油采购 → 石英砂、原油装卸 → 石英砂粉碎、配料 → 熔化 → 压延成型 → 压花 → 贴裁、磨边 → 钢化 → 检验、包装、交付。

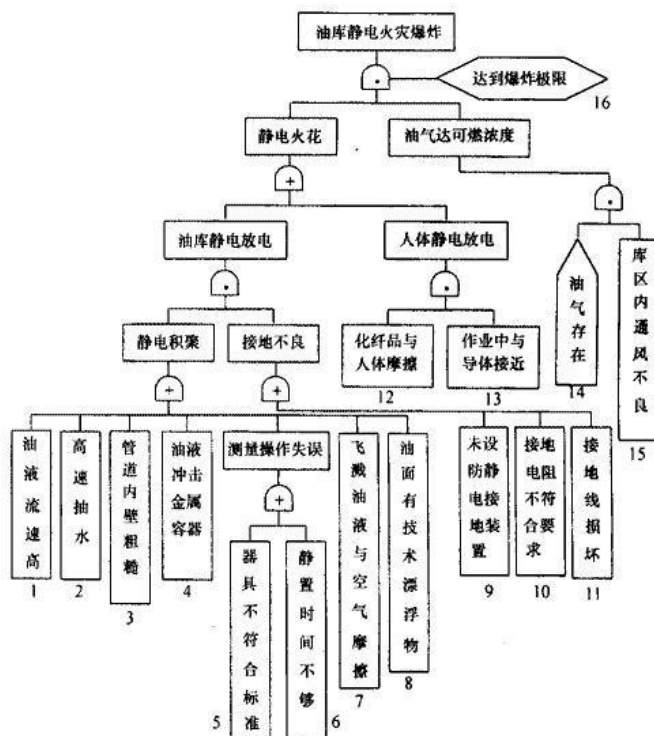
1. 现场巡视过程中，审核员发现卸油口处未设防静电接地装置，指出：

卸油过程中，由于油品与管壁、过滤器及空气的摩擦中也会产生大量的静电。若不通过接地装置把静电荷泄入大地，就会积聚在油罐、管道的表面上，形成很高的电位，就可能发生放电火花，引起爆炸着火事故。

油罐车卸油前，应先接上接地夹，消除车辆与卸油口之间的静电。

因此管道应作防静电接地，油罐车应连接接地夹。

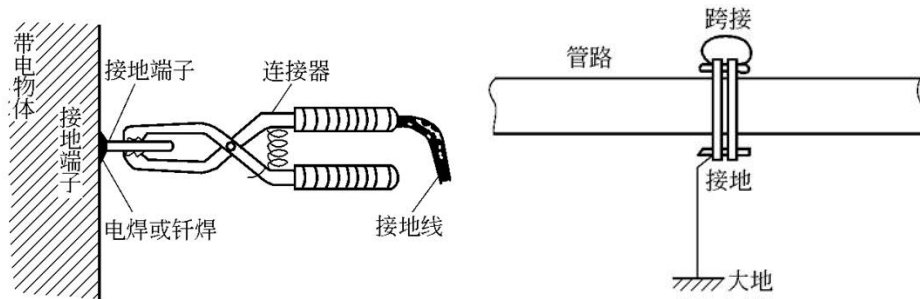
走到旁边的重油蒸汽加热软化输送房，工作人员指着地上一盘电缆线说，这就是

新设的接地夹。审核员顺着接地电缆往下看，电缆的一端和重油加热房的一块接地钢板连接在一起，接地可靠，电缆的另一端上装有金属夹。工作人员说，用的是粗电缆，接地效果好，线足够长，方便连接油罐车。

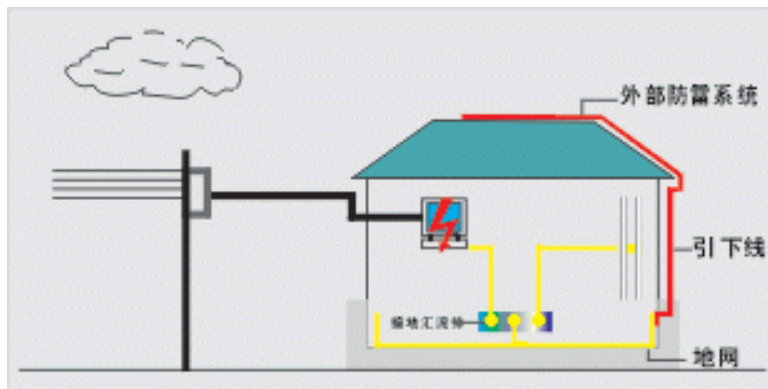
审核员问，为什么不在加油口设置独立的接地夹？油库工作人员答，在卸油管道口新设接地夹，麻烦。我们就想到了这个简单方法，经确认接地效果好。

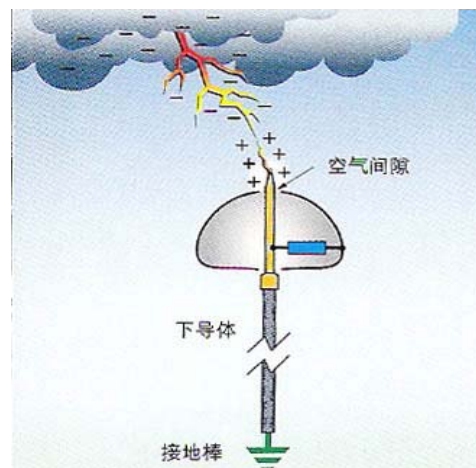
3. 审核员顺着接地钢板往上看，发现上面有避雷针，是重油加热房的避雷装置，于是审核员指出：

避雷针同时也是引雷针，将接地夹和避雷针连接在一起，遇上雷雨天气是非常危险的，不符合有关易燃易爆场所防雷装置及防静电接地装置的要求。

直击雷的电压峰值通常可达几万伏甚至几百万伏，电流峰值可达几十 kA 乃至几百 kA。雷电既会通过接地钢板释放能量，也会顺着避雷针→电缆接线夹→加油口→卸油口管道流动，在加油口、卸油口之间产生放电现象。放电火花和重油在卸油口构成起火爆炸的充分条件。

经审核组研究决定，审核员开具了“现场观察，卸油区有一卸油口未设置油罐车用接地装置”的不符合项，得到企业确认，并要求立即整改。

再过数月广东省将进入春季，雷电较多，必须立即整改。

1. 重新设置接地装置（见照片）。
2. 制定并执行《卸油工安全技术操作规程》，对油库管理人员进行油库防雷防静电、安全消防知识培训。
3. 打雷、下雨等异常天气停止卸油作业。
