# 佛山市南海业鹏机械厂案例

案例名称：佛山市南海业鹏机械厂

审核类型：质量管理体系初评第二阶段

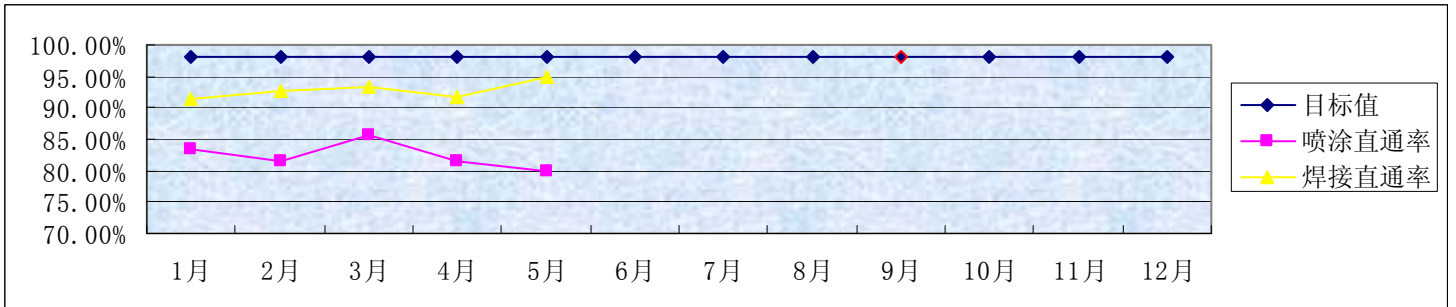
1、查阅 1-5 质量目标达成情况，喷涂一次合格率平均仅为 82%，焊接直通率仅 92.7%，与质量目标存在一定差距！

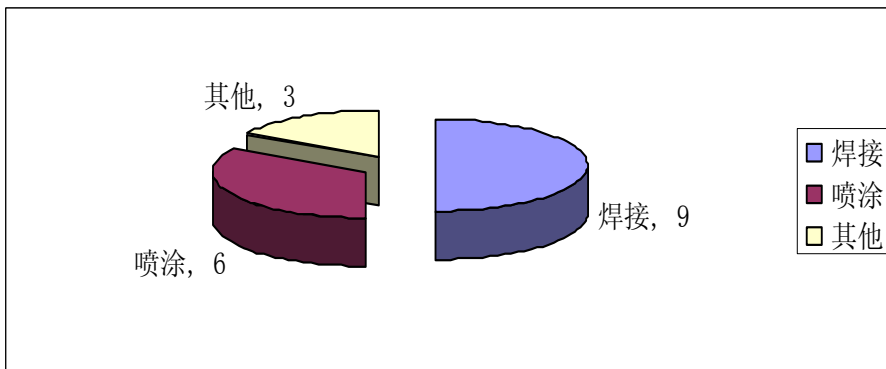
3、3-5月主要客户投诉分布 ---投诉重点主要为焊接和喷涂质量:

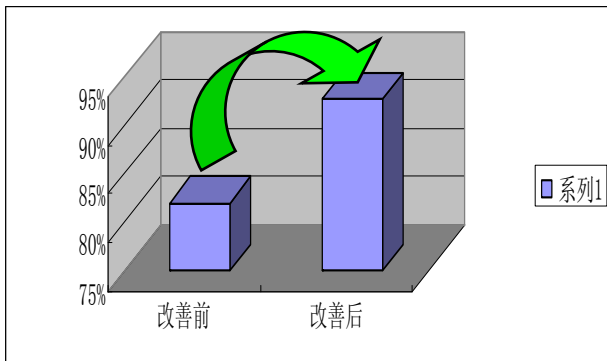
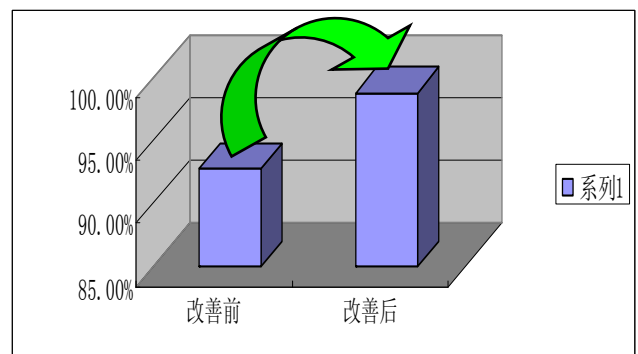
2) 焊接、喷涂改善前对比：

喷涂合格率提升近10%，  
基本达到行业平均水平

焊接合格率提升近7%

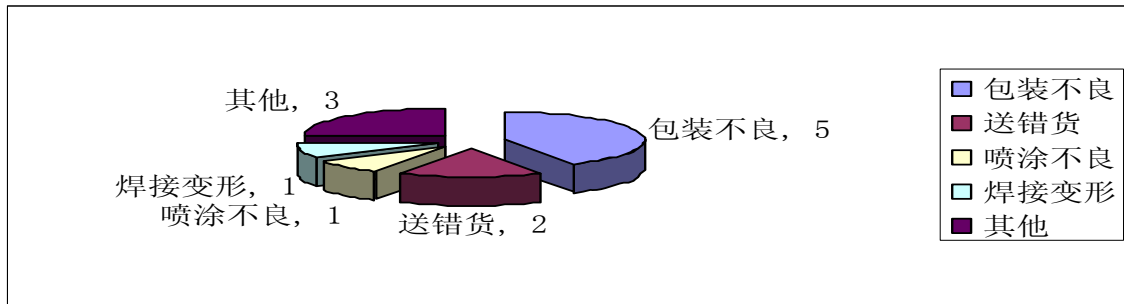
1)、2010年6月-2011年5月主要客户投诉分布（共12单）

4、客户投诉比率下降明显，特别是焊接和喷涂质量投诉得到了明显改善：
