## 九、江苏XX电线电缆有限公司审核案例

推荐机构：中国质量认证中心

认证类型：环境/职业健康安全管理体系

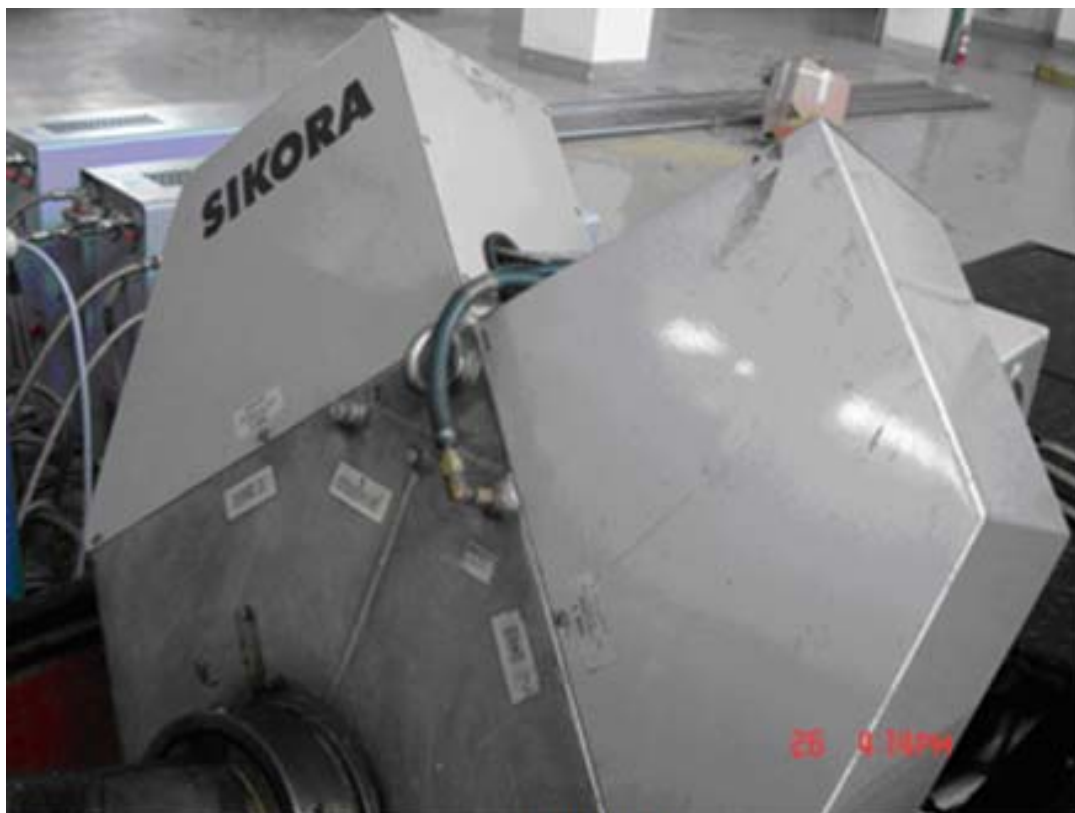
进口设备SIKORA测偏仪

#### 1、测偏射线装置的使用，辐射的风险未能得到识别和控制：

该公司主要生产超高压、高压、中压、低压交联电缆。现场观察发现，公司拥有世界先进水平的芬兰诺基亚-麦拉菲尔公司10-110KV干式交联CDCC交联生产线，和110—750KV特高压交联电缆VCV立塔生产线；其中VCV立塔生产线上有2台X-RAY8000型号的电离辐射测试仪，目的为减少电缆生产过程废品率和提高产品质量。该仪器的使用，能有效提高绝缘线芯绝缘偏心度的控制，由于公司的环评文件中描述高压电缆生产项目无射线装置，加之该射线装置一般安装在立塔顶部，审核组需要具备该行业的专业知识和登上立塔，才能发现此设备的使用。

该设备的介绍上虽然有说明，此设备 X 射线源有良好的屏蔽作用，保证设备周围极低的放射剂量，但是，由于其未取得国内相关环境保护主管部门的豁免证明，生产人员是否可以绝对安全地在其附近长时间工作未能得到证实。

认证审核时（一阶段），审核组就公司的射线测偏仪的存在和使用与受审核方进行沟通时发现：公司未识别该仪器射线的风险，追问该设备的是否领取辐射安全许可证或有豁免证明文件时，公司均不能提供，于是审核组在一阶段问题清单中提出了该项问题要求整改。公司根据审核组提出的问题，就射线仪的使用问题，咨询了该设备的制造厂家，在得到没有取得环保部门豁免文件的正式答复后，公司立即与当地环保主管部门进行了沟通。环保部门对提供的设备使用说明进行评审后认为，该仪器需要进行环境影响评价并取得辐射安全许可证后方可再使用。同时，当地环保部门举一反三，发现当地合计有超过 8 座立塔，每座立塔均有 1-2 台该类型的射线仪，都未办理申报登记，因此立即对所有企业下达了责令停止使用通知书，要求补充进行环境影响评价并取得辐射安全许可证后方可继续使用。

为方便验证，审核安排人员根据“审核项目推进表”中的提示，安排了认证审核的组长担任监督审核组长。审核组现场审核发现，公司的两台射线装置取得了辐射安全许可证，同时，制定了相关的管理制度和应急预案，对操作人员进行培训并取得放射线操作培训合格证明，对该岗位的操作人员配置了个人剂量计并定期测试，审核组验证了公司的上述后续整改措施。另外，评审一年来的个人剂量计佩戴后的季度测试情况，未发现超标现象，审核组认为，该公司辐射的管理切实有效，较好的控制了辐射伤害的风险。

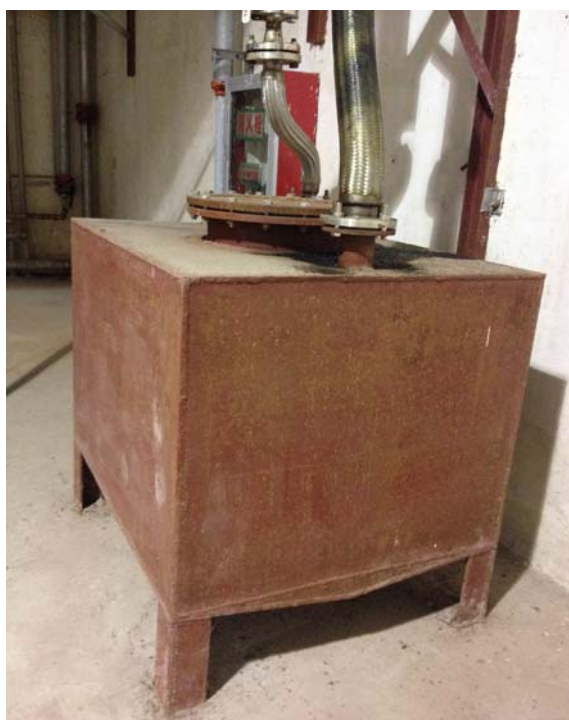
（见附图）

缆时，必须将交联管每 3 个月清洗一次，以便清除管内积存的交联副产物污垢。据现场观察，这些副产物污垢就像沥青一样粘稠并且有臭味，有些交联副产物是以液态形式存在的。它们从交联管中排出后，应收集起来妥善处理，不能随意排放。据英国专家称，聚乙烯化学交联副产物中，有些是剧毒的、甚至致癌的物质。

在认证审核时，审核组就公司的交联副产物没有得到有效的收集和管理开具了不符合项要求整改。公司为此就如何有效收集和存放处置组织人力做了大量的工作，相关技术人员发明了交联副产物的收集容器，并取得专利。主要措施是：设计了交联电缆副产物收集装置，包括箱体和在箱体内腔的底部设置底座，在箱体上部焊接与交联管主管道连接的进料法兰，在箱体侧面靠近底座底面处设有出料管，出料管上装有阀门。由于收集的副产物比较粘稠，为了便于排出，在箱体内腔中装有斜板，斜板高的一侧与箱体侧壁相连，低的一侧与底座相连，出料管的管口靠近斜板低的一侧。此外，在箱体上部还焊接有用于清理箱体内收集料的法兰，当需要时可以使用工具伸入箱体中清理残余的收集料。审核组发现该装置结构简单，价格低廉，且安装容易，操作方便，节省了成本，有效地收集了产生的交联副产物。
