## 沈阳航天新星表面技术有限责任公司审核案例

本案例描述的是金属表面处理气带质量问题的解决，其目的是通过对气带质量问题的有效控制，使产品成本降低，质量得到提高。

本案例描述了沈阳航天新星表面技术有限责任公司依据 GB/T19001-2008 idt ISO9001:2008 进行质量管理体系认证，审核员在进行现场审核时发现对于气带废品质量问题未能及时采取有效的整改措施，判定为不符合 GB/T 19001-2008 /ISO 9001:2008 标准 8.3 条款，开出不符合项。企业对此实施了一系列的整改措施，跟踪验证的情况及后续的效果。

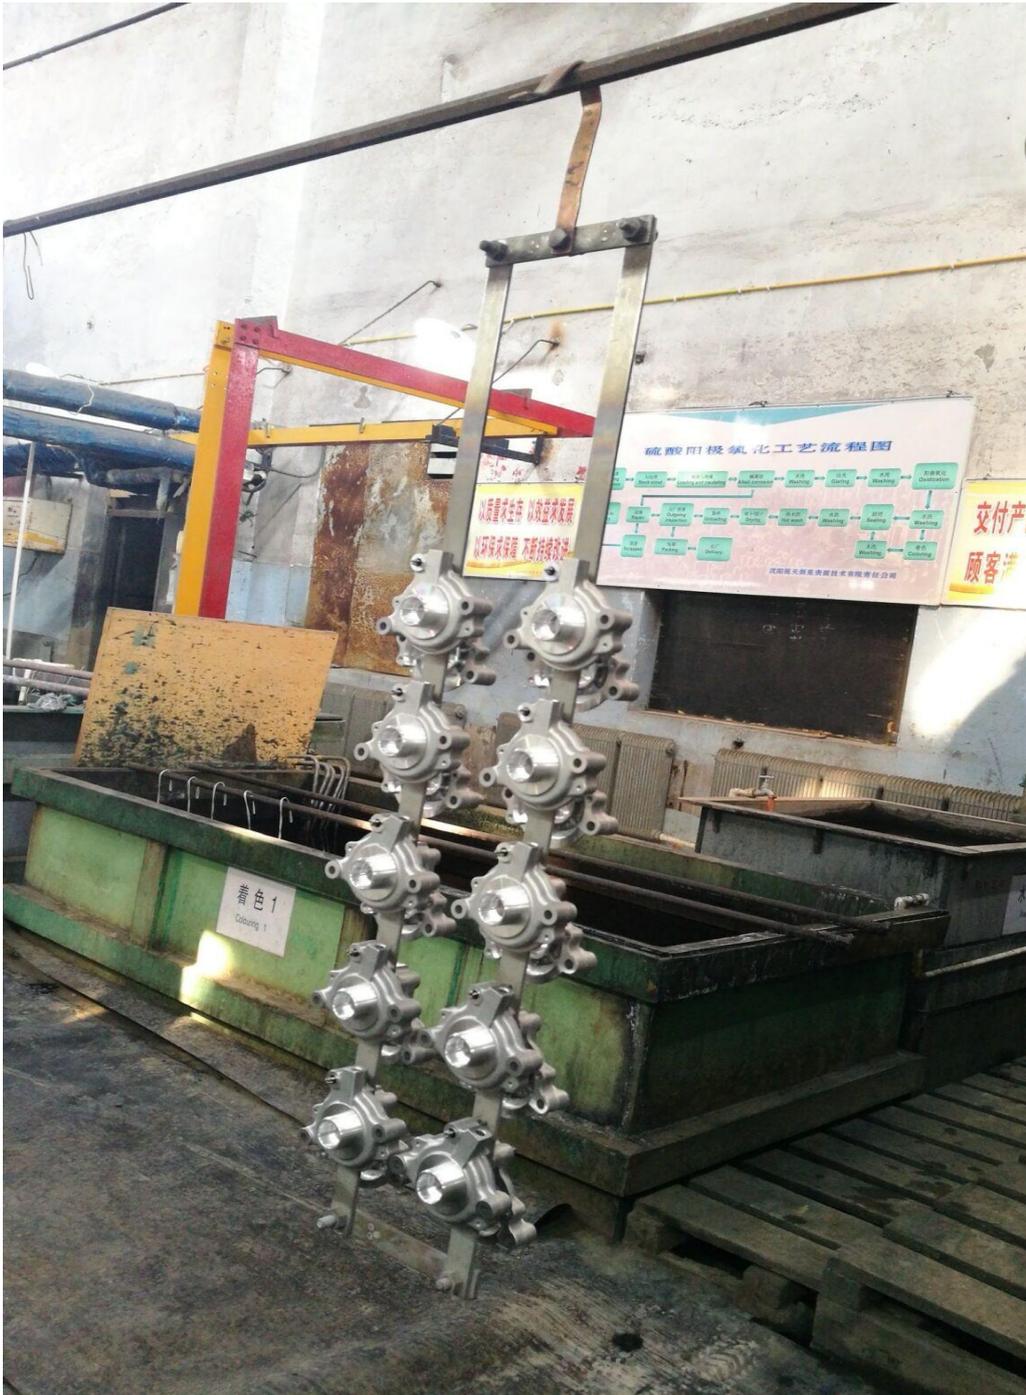
图示一：更改后钛夹具

- 1、改变夹具的结构和装裱方式。避开零件靠近夹具主杆较近部位，使产生的气带能及时排出；
- 2、改变裱件在阳极氧化槽中的摆放位置，由原来的均匀分布改为只在中间位置摆放，避开边缘部位（见图示一、图示二）；
- 3、着色抖动次数由原着色时间为 30 分钟，着色期间每隔 15 分钟抖动一次，更改为每隔 5 分钟抖动一次，并轻轻晃动铜杆，将零件内部的空气及时排出。

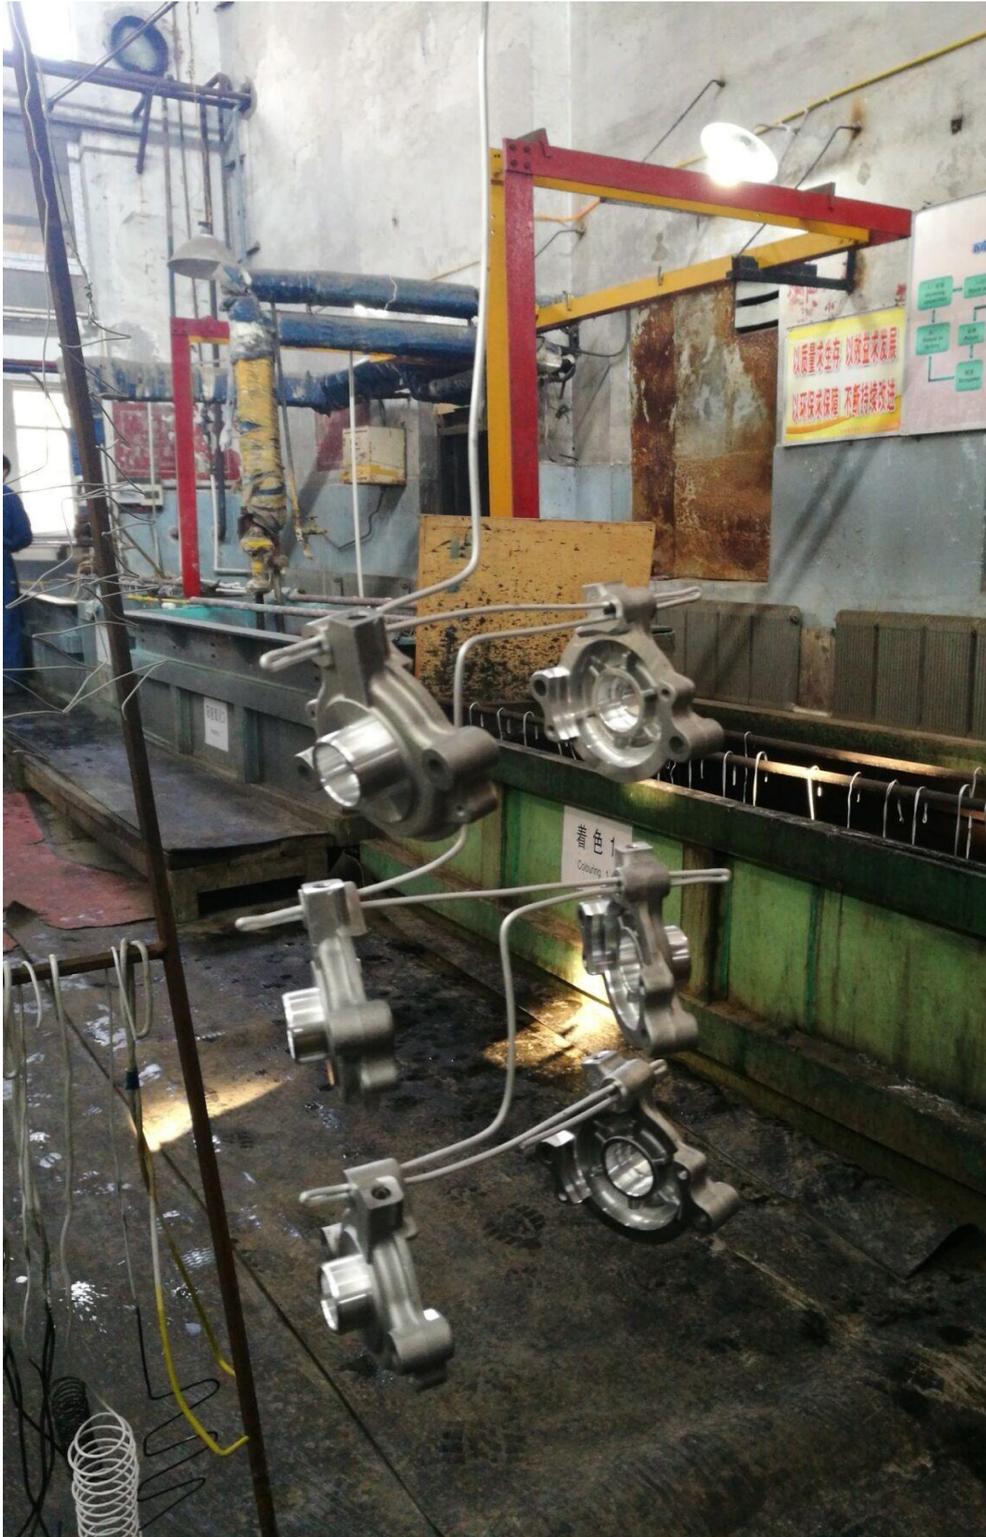
- 1) 装挂零件时，零件靠近夹具主杆部位较近，影响阳极氧化时产生的气带，不能及时排出；
- 2) 在进行阳极氧化时，首先需将挂件均匀分布装入方形阳极氧化槽中（见右图），由于鼓风风量进入槽中分布不均匀，槽液表面鼓出气泡范围只集中在槽体中间部位，靠近槽体边缘部位风力较弱，在槽体周围区域气泡鼓出量较少或没有，造成鼓风不均匀，在风力较弱处，产生的气带不能排出；
- 3) 阳极氧化后的零件，进入着色工序时，工艺要求：着色时间为 30 分钟，着色期间每隔 15 分钟抖动一次，在着色期间抖动时间间隔较长，不能将零件内部的空气及时排出。

图示二：更改前铝夹具
