采用“管理的系统方法”整体提升结合体系的成熟度

推荐机构：华夏认证中心有限公司

受审核方：湖北凯乐科技股份有限公司

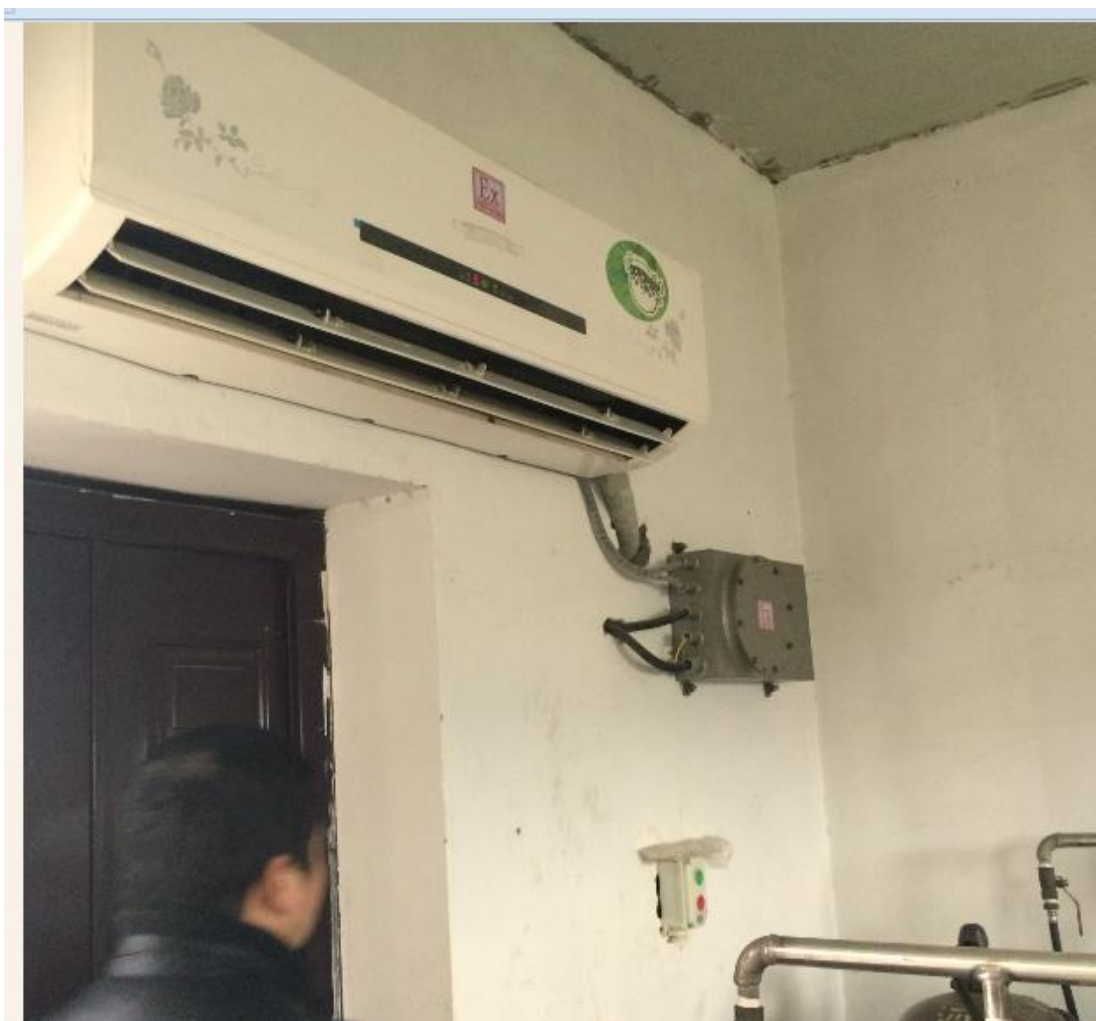
审核组的第一反应是空调是否符合丙烷站这样的危化品库，为此审核组到丙烷站现场追

踪，发现丙烷站使用电加热空调，且丙烷站内警示标识不易辨认。

考虑到受审核方作为一个三体系结合的管理体系，审核组认为有必要通过不符合提升受审核方进一步理解结合管理体系的系统性要求，也进一步提升职业健康安全管理体系的成熟度，为此，审核组开出了不符合报告：丙烷站安全警示标识不易辨认；丙烷钢瓶储存间密闭，使用电空调升温到 30 度。

第一层面：首先了解和学习丙烷作为危化品的特性，知晓丙烷储存的相关要求；

第二层面：评估了目前使用电加热空调升温丙烷的不合理和危险性，重新选择水浴加热保温方式提高丙烷站的温度。

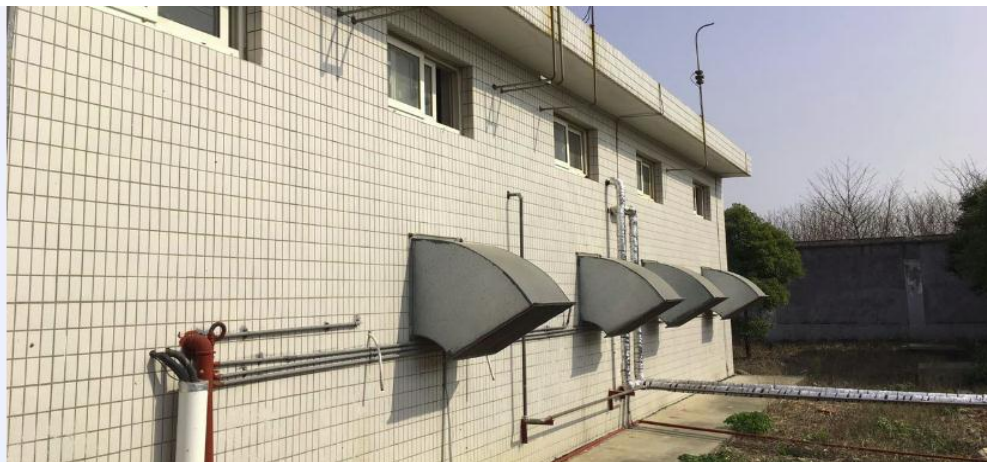
审核组在 2017 年度的审核现场确认了组织后续的整改措施，将电加热空调变更为使用蒸汽尾气进行室温加热，现场有温度监测 18℃，通风装置同时开启已经到位。审核组现场观察到丙烷站独立位于厂区角落，自动、运行监控，有围栏进行隔离。通过专用地下管道输送至车间。现场有警示标识、MSDS 等张贴在室外，设置有气体泄漏检测装置。
