江苏五星建设集团有限公司审核案例

认证类型：质量、环境、职业健康安全管理体系第二次监督审核

项目概况：申特花园拆迁安置小区二标段工程项目部，项目地址：溧阳市，建筑面积：17.6万平方米，开工日期2016年6月23日，含有基础、主体等，计划竣工日期2020年1月6日，目前正在进行主体施工阶段，进度20%。建设单位：江苏中关村科技产业园建设有限公司；设计单位：江苏浩森建筑设计有限公司；监理单位：溧阳市建设监理有限公司；施工单位：江苏五星建设集团有限公司。

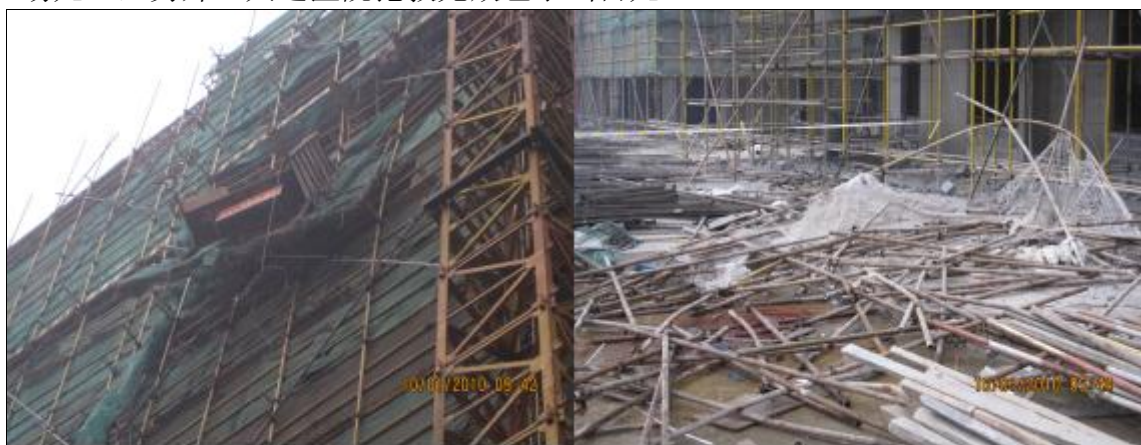
2010 年 1 月 9 日，扬州市某工程在 11 层悬挑钢平台转运楼层模板钢管扣件时，平台突然坍塌，导致在平台上操作的 3 名木工从 11 层坠落至地面，2 人当场死亡，另外 1 人送医院抢救无效也于当日死亡。

倾覆后的悬挑钢平台

钢管与人的坠落点
