潍坊滨海石油化工有限公司审核案例

深入掌握安全知识提高剧毒化学品安全管理的有效性

推荐机构：华夏认证中心

认证类型：GB/T19001-2008、GB/T24001-2004、GB/T28001-2011 质量、环境、职业健康安全管理体系

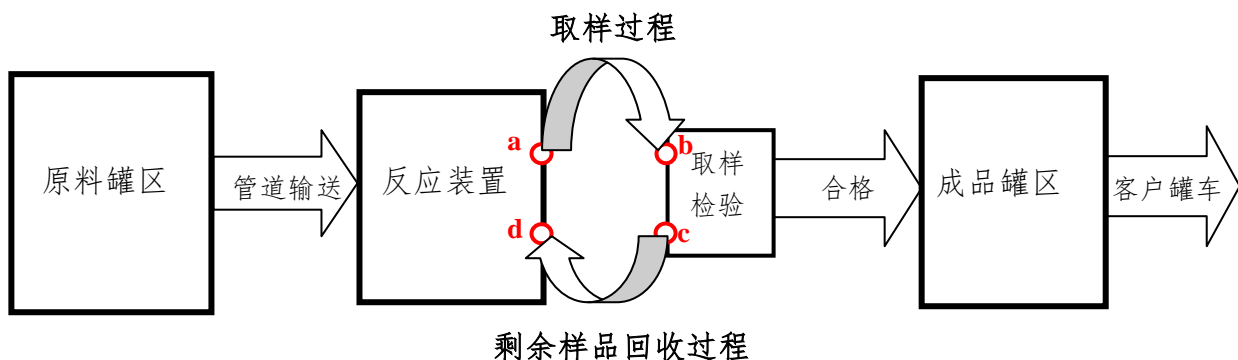
图1 氰化钠生产过程和取样管理流程图

潍坊滨海石油化工有限公司主要从事研发、生产及销售异丁烯、聚异丁烯、甲醇等精细化工产品。企业建立了质量、环境、职业健康安全管理体系，规范了管理，积极开展质量、环境、职业健康安全教育和加强管理，对生产各个环节进行监管、控制和运行，以期达到社会责任、员工健康、环境保护、安全生产、产品质量的完美结合。不断提升产品质量、减少污染、改善作业环境和劳动条件，保证了事故预防和危险源有效控制的实现，成立以来从未发生重大质量、安全和伤害事故。但在管理中仍然存在由于知识掌握不够而导致剧毒化学品管理缺陷的情况。如审核企业氰化钠车间发现对于化验前的氰化钠试样和化验后剩余的氰化钠样液均有称重，但在车间将剩余的氰化钠样液送回车间及倒回装置之前缺少称重验证，虽然全程设置的录像监控，但监控视频资料仅保存1个月并且属于事后调用的非实时监控资料，化验前的氰化钠试样和化验后剩余的氰化钠样液的称重之差只说明取样在3g~3.5g之间，而作为氰化物在离开封闭装置的全过程的物料平衡则不充分（缺少倒回装置之前称重验证），对于氰化物的计量管理存在漏洞，存在剧毒品管理风险。

（a-精制岗位取样 b-化验室收样 c-化验室送回余样 d-精制岗位倒回装置）

企业对此不符合的纠正措施是制定了《氰化钠车间样品回收称重规定》，完善了氰化钠样液的物料平衡管理办法，增加了对倒回（氰化钠）采样口的化验剩余的氰化钠样液称重，再由操作工和与检验员在化验后剩余的氰化钠样液称

重数进行核对，核对无误才能与检验员一起倒回（氰化钠）采样口，核对不上则要上报公司 HSE 部组织进行事故分析。预防措施是对车间管理人员培训 GB/T28001-2011 标准 4.4.6 条款，提高剧毒品物料平衡和监控管理意识，减少相关的安全隐患。

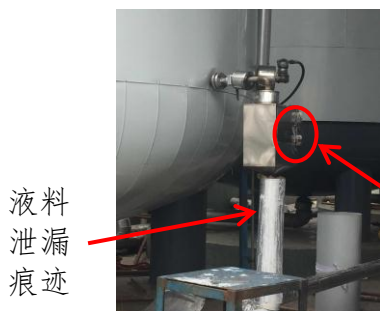
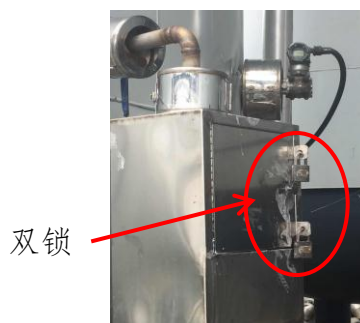
氰化钠
取样瓶
非封闭
放置

虽然氰化钠车间对于装置中的氰化钠溶液和氰化钠样液实施的密封管理、对于氰化钠样液取样、取样口、化验、剩余的氰化钠样液处理过程都进行了“五双”管理，但是取样和倒回“余样”时的泄漏及取样瓶的非封闭放置则处于“五双”管理之外，同样存在丢失的安全隐患，审核组开具了不符合 GB/T28001-2011 标准 4.4.6 条款的相关要求的不符合报告。此不符合与 2016 年的前一个不符合虽然是从两个不同角度发现问题，但是问题的根源都是企业对于剧毒品管理理解不深入的原因所致。
