浙江宏发五峰电容器有限公司

审核案例

认证类型：质量管理体系

认证范围：有机薄膜电容器的设计、生产

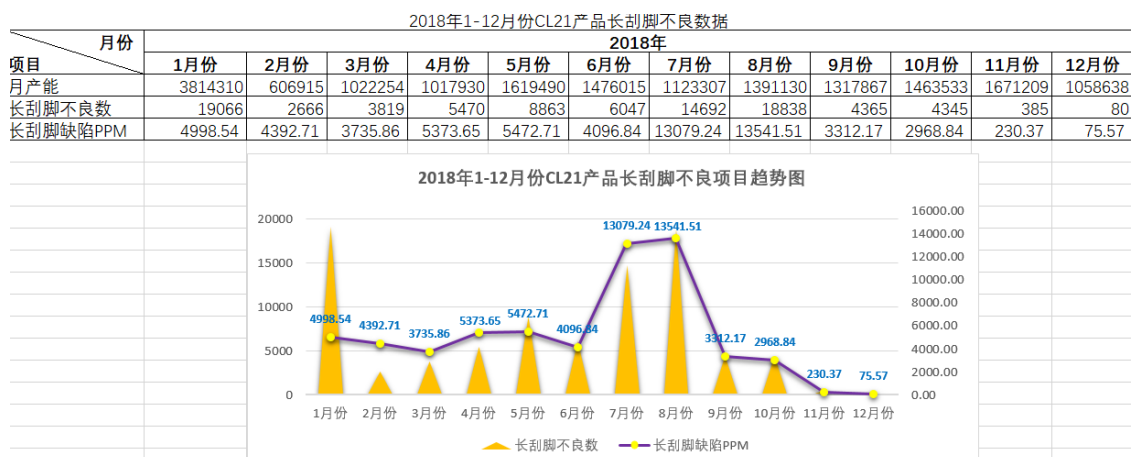
跟踪整改后效果:

从上表可以看出，从9月份开始“长刮脚”不良数已明显减少，缺陷率显著下降。

- 1) 立即组织技术、质量、工艺对问题重新进行原因分析，并制定行之有效的改善对策。
- 2) 组织相关部门对纠正与预防措施控制程序重新学习，明确处理流程、责任单位及记录的流程要求。
- 3) 完善首检、巡检记录，将涂敷距离列入重点管控要求，按实测值录入记录表单内。
- 4) 召集生产现场相关人员对以上要求进行培训，同时要求作业人员加强自检。
