曾田香料（昆山）有限公司

初期雨水管理审核案例

案例：初期雨水管理

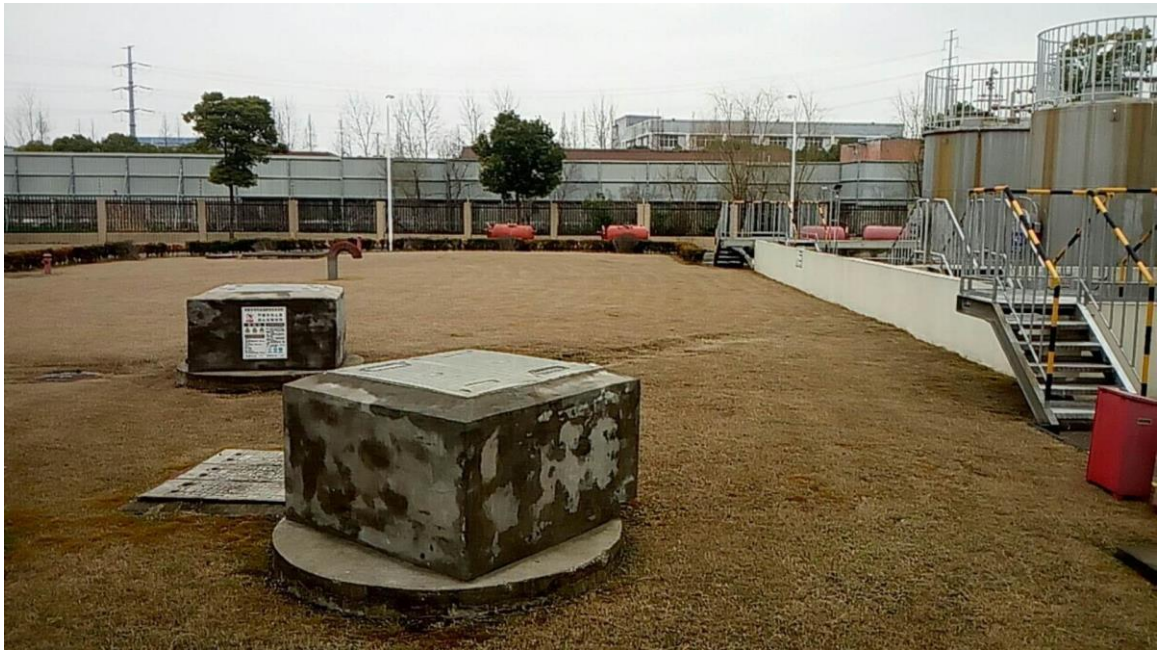
附图：事故阀及雨水阀阀井

审核员在现场进一步审核发现：此时（雨停天晴），该区域通向雨水管井的雨水阀（公司编号 2 号）呈开启状态，而通向紧急事故池，紧急情况排放泄漏物和初期雨水的事故阀（公司编号 1 号）呈关闭状态；而在正常情况下，此时的两个阀门都应该是关闭状态，初步断定雨水阀、事故阀启闭错误。审核员进一步询问受审核方管理人员，两个阀门是如何进行启闭控制的，得到的回答是通过雨量传感器进行自动控制，审核员因此要求去到雨量传感器控制系统机房进一步确认

1号事故阀、2号雨水阀的启闭控制状态。在控制机房现场观察发现：控制器也显示通向雨水管井的2号阀门呈开启状态，而通向事故池的1号事故阀门呈关闭状态，进一步确认了用于控制阀门启闭的雨量表传感器发生了故障。

针对该不符合，受审核方立即要求建设方维修（重新设置）雨量传感器控制系统，同时，为了防止雨量传感自动控制系统的故障，还建立了人工检查确认的机制，以确保雨水阀和事故阀一直处于正常的工作状态。上述整改的证据见附件五。

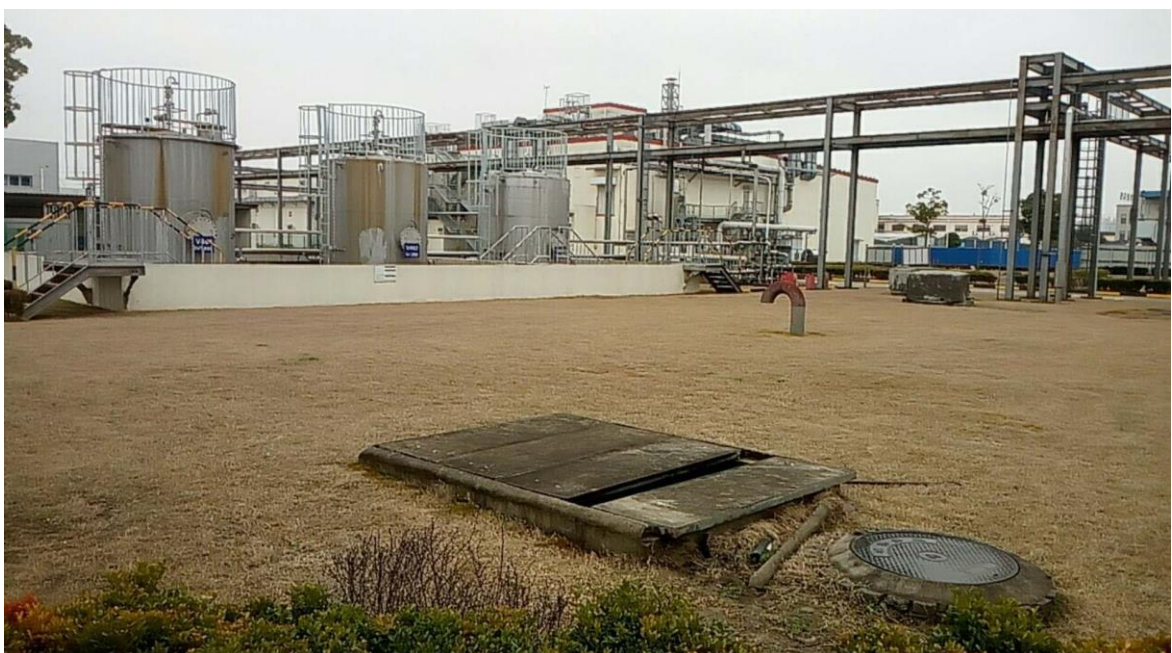
附图：罐区及事故池局部

审核第一天，天气状态是中雨，而第二天的天气状态是晴。按照计划的安排，现场审核的第二天，审核组长对甲类仓库及罐区进行现场审核，在进行到罐区现场审核时发现：罐区有 2 只 20m³ 乙醇储罐，一只 20m³ 丙二醇储罐，储罐上物料标识、防泄漏围堰等等均处于良好状态。在现场针对一阶段问题的整改情况进行跟踪时发现：审核组所提的应急池中积满雨水的问题没有得到根本的解决（液位还是很高），现场询问管理人员，紧急事故池中的废水是抽排进入废水处理系统处理后排放的，但是从开始投产到目前，基本处于满载状态，一直没有解决的办法，可能的原因是前一天雨水倒灌。审核员现场就此现象在审核记录中进行了记录并标注沟通和？（见附件四）。

受审核方针对该不符合项的事实进行了原因风险分析，分析的原因是雨量传感器控制系统发生了故障（设置错误），该错误造成本应该在下雨15min后通向雨水管井的清下水进入事故池，造成事故池一直处于收集本应该排入雨水管网的清下水，从而导致事故池被不正常占用。另外，由于该事故池中的废水需要进入废水处理系统处理，而废水处理需要运营成本，因此也大量增加了公司的废水处理成本。
