## 现代重工（中国）电气有限公司审核案例

### 【案例摘要】

**认证类型：**质量、环境、职业健康管理体系监督审核加转版

**受审核方名称：**现代重工（中国）电气有限公司

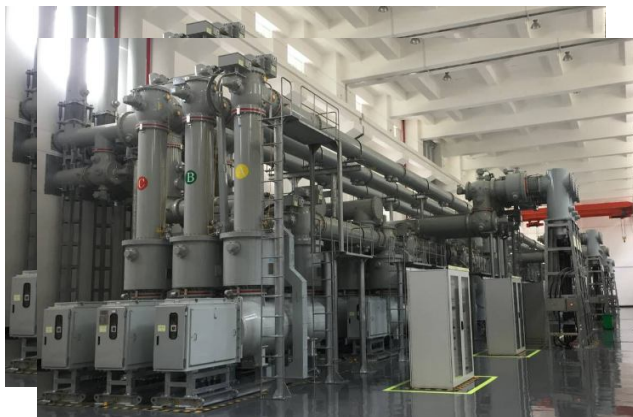
图1 GIS

1) 组织生产的主要产品是72.5kV及以上SF6气体绝缘金属封闭成套组合电器（以下称GIS，见图1），0.4kV~40.5kV高、低压配电盘（含SF6气体绝缘开关柜，以下称C-GIS，见图2），关键过程有气体充装、焊接、表面处理。

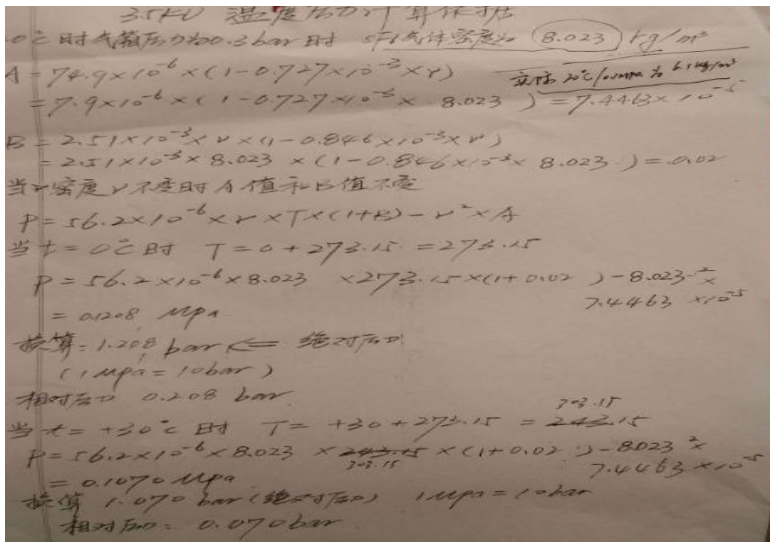
以上述公式核算 35KV GIS、测算 550KV GIS 在 30℃、0℃ 等环境温度下压力值，即 T-P，计算结果如下：

- a) 35KV GIS： t=30℃时/P=0.33bar， t=10℃时/P=0.254bar (相对压力、密度定值是 8.0kg/m<sup>3</sup>)；
- b) 550KV GIS： t=30℃时/P=0.63Mpa， t=10℃时/P=0.55Mpa (相对压力、密度定值是 50kg/m<sup>3</sup>)；

- 35KV GIS 充气压力与温度对应值与编制的矩阵表相符 (附现场审核计算表)；
- 550KV GIS 与 35KV GIS 环境温度相同时，二者充气压力相差超过 50% (考虑了计算误差)。

- 1) 通过计算,专门制定了完整的 550KVGIS 产品 SF6 充气温度—压力矩阵表数据,对产品使用地域环境的极限温度,列出温度区,有对应的确定产品充气压力值,明确产品充气的指标限值;
- 2) 修订有充气检漏操作规范,补充了 C-GIS 产品焊接后充气检漏指标,以确保产品检漏压力大于充 SF6 气体压力,确保产品 SF6 气体充装不超压泄漏,以控制产品质量、安环影响的风险;
- 3) 针对充气作业现场 SF6 气瓶倒地放置、作业区域无职业危害提醒标志实施了整改。
- 4) 组织按期完成整改,提供了整改证据,审核沟通会、末次会议上,组织对本次审核给予高度评价。2018.1 月底,组织在年终总结中肯定了本次审核增值作用,提供了韩方常务副总签署的评估报告,见附件。
