曾田香料（昆山）有限公司

初期雨水管理审核案例

案例：初期雨水管理

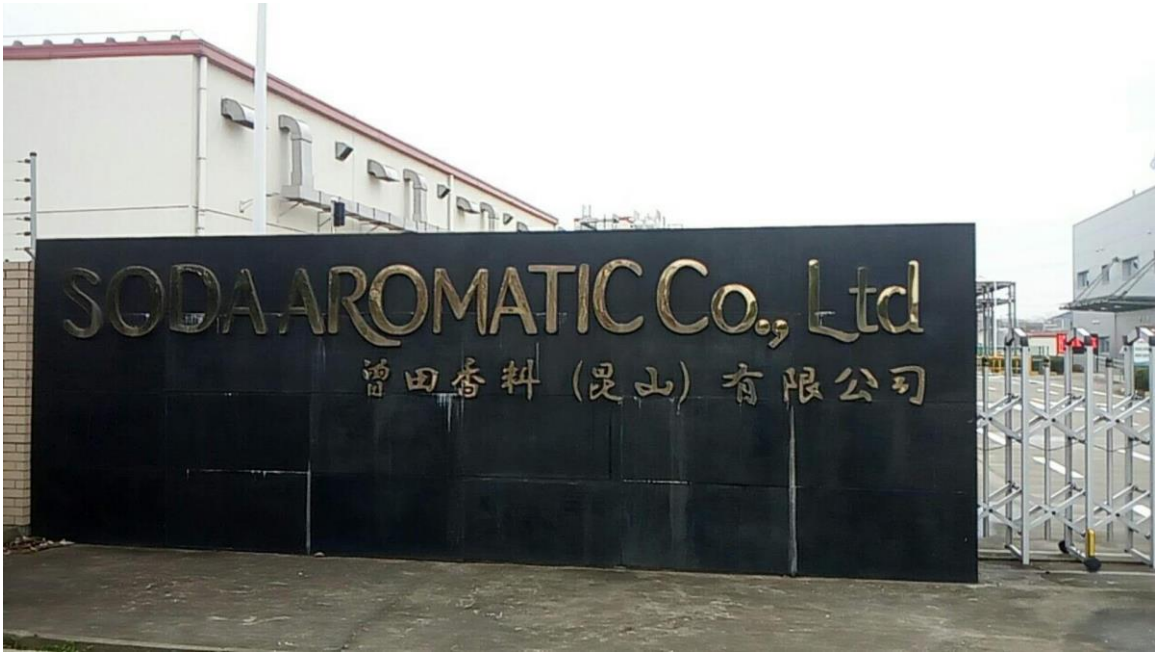
该案例发生于曾田香料（昆山）有限公司，该公司是由日本曾田和台湾曾田共同投资组建，原位于江苏省昆山市张浦镇，由于张浦镇产业机构调整，该公司于2014年搬迁到昆山市千灯镇罗倪路，主要从事食用香精和日用香精的生产。受审核方主要设施包括一个甲类车间和一个乙类车间，一个甲类仓库和罐区，以及配套的消防、配电、废水处理设施等。受审核方的主要工艺流程是混合、搅拌，无合成和蒸馏过程，主要的环境因素是挥发性废气的排放，清洗废水、初期雨水的排放等。
